Võru Gümnaasium

KORELI OJA VEE KVALITEEDINÄITAJAD

Uurimistöö

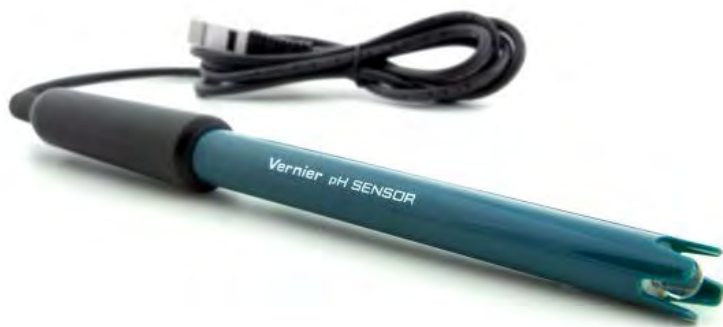
Joonis 1. Vernieri pH andur (Vernier, pH Sensor, kuupäev puudub)

Üks kergemaid ,aga ebatäpsemaid viise vee pH leidmiseks on indikaatorpaberite abil. Selle jaoks on vaja topsi ja indikaatorpabereid. Topsi peab loputama mitu korda veekogu veega, et katse tulemus õige tuleks. See tuleb täita veekogu veega ning asetada indikaatorpaber täidetud topsi ja lasta sellel seista nii kaua, kui on näha muutusi paberil. Värv muutnud indikaatorpaberit tuleb võrrelda värvuskaardiga, niimoodi saab teada, kas vesi on aluseline või happeline ja kui suur pH võib ligikaudu olla. Teine viis vee pH teadasaamiseks on pH anduri (vt Joonis 1), Vernieri andmekoguja (vt Joonis 2), destilleeritud vee ja kuivatuspaberi abil. Andur tuleb ühendada andmekogujaga, sealt on näha mõõtmiste tulemused. Selleks on vaja destilleeritud vett, pH andurit ja salvrätikuid. Kõige esimene asi, mida peab tegema on masina kalibreerimine, siis saab edasi minna veekogu juurde mõõtma. Mõõtevahend on vaja ühendada andmekogujaga. Seejärel puhastatakse andur destilleeritud veega, et see näitaks neutraalsust ja õiget tulemust.

Seejärel asetatakse andur vette ning hoitakse seda seal nii kaua, kuni tulemus stabiliseerub. Peale pH anduri kasutamist, tuleb see uuesti loputada destilleeritud veega, ära kuivatada ning alles siis kokku panna. (GLOBE, 1998)

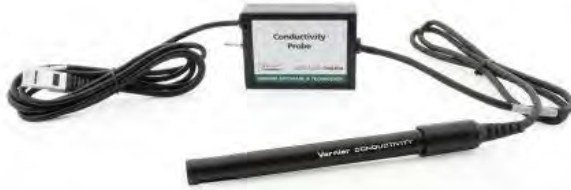
Joonis 3. Vernieri elektri juhtivusmõõtja (Vernier, Conductivity Probe)

Selle mõõtmiseks on vaja elektri juhtivusmõõtitjat (vt Joonis 3), Vernieri andmekogujat (vt Joonis 2), destilleeritud vett ja salvrätikut. Enne mõõtja kasutamist tuleb see kalibreerida, et see näitaks õigeid tulemusi. Juhtivusmõõtja on vaja enne vette asetamist tuleb ühendada Vernieri andmekogujaga, et näha andmeid, mis kogutakse anduri abil, seejärel andur loputada destilleeritud veega, et see näitaks õiget tulemust. Seejärel tuleb seda hoida veekogu vees nii kaua, kuni näitaja stabiliseerub. Peale juhtivusmõõtja kasutamist tuleb see loputada destilleeritud veega, ära kuivatada ja alles siis kokku panna. (GLOBE, 1998)

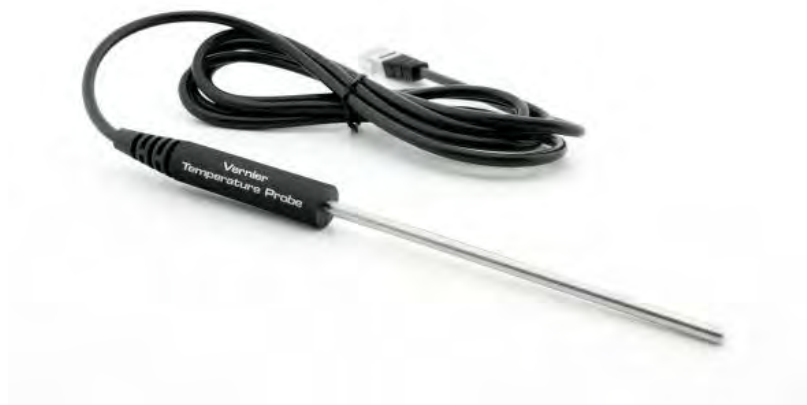
Joonis 4. Vernieri temperatuuri andur (Vernier, Stainless Steel Temperature Probe)

Mõõtmiseks on vaja temperatuuri andurit (vt Joonis 4) või siis termomeetrit, millega on võimalik vee temperatuuri mõõta. Vernieri temperatuuri anduriga mõõtes on vaja ka Vernieri

andmekogujat (vt Joonis 2), et näha mõõtmiste tulemusi. Enne mõõtmist ei ole soovitatav anduri otsa, mis pantakse vette kättpidi haarata, sest keha soojus ajab näidu kõrgeks ja selle tõttu peab kauem ootama seadme tulemusi. Vernieri andmekogujaga ühendatakse temperatuuri anduriga, andur asetatakse vette nii kauaks, kuni näitaja stabiliseerub. Oluline on mõõta ka õhutemperatuur mõõtmiste tegemiste ajal, seda saab teha samuti temperatuuri anduriga, selleks tuleb seadet hoida õhu käes nii kaua, kuni näitaja stabiliseerub. (GLOBE, 1998)

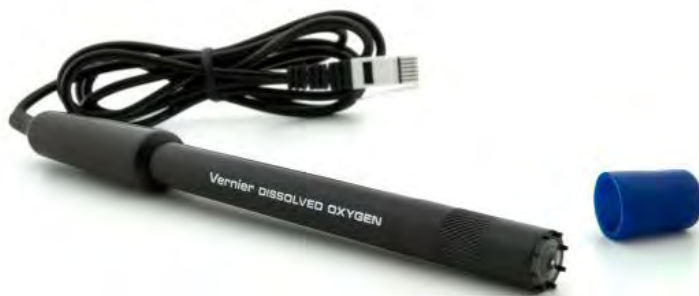
Joonis 5. Vernieri lahustunud hapniku andur (Vernier, Dissolved Oxygen Probe)

Selleks, et mõõta lahustunud hapniku sisaldust vees on vaja lahustunud hapniku andurit (vt Joonis 5), Vernieri andmekogujat (vt Joonis 2), destilleeritud vett ja paberit. Kõige pealt tuleb andur kalibreerida, et kindlustada tulemuste õigsus. Lahustunud hapniku andur ühendatakse Vernieri andmekogujaga, et näha andmeid, mida kogutakse anduriga, seejärel loputatakse destilleeritud veega ning pannakse vette, milles hakatakse antud seadmega segama, seda tuleb teha nii kaua, kuni näit stabiliseerub. Peale kasutamist puhastatakse andur destilleeritud veega, kuivatatakse ära ning pannakse kokku. (GLOBE, 1998)

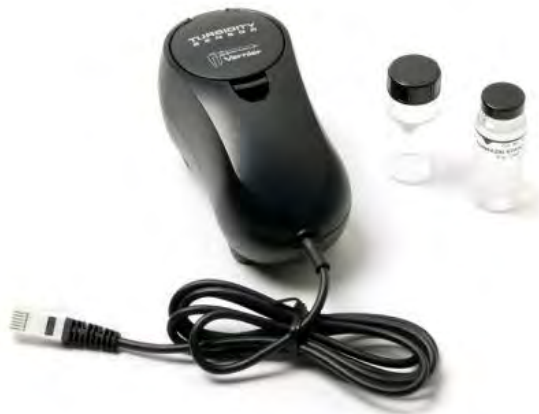
Joonis 6. Vernieri hägususe andur (Vernier, kaupäev puudub)

mõõtevahendi nõõrile, näiteks marker, nõõr või traat. Soovitav on eelnevalt mingid vahemikud, näiteks meetrid ära märkida nõõrile, et oleks parem ülevaade sellest, kui sügavale ketas läheb. Secchi ketta puudumisel võib selle ise teha, kasutades valget ketast, näiteks valge rauast potikaas või puidust valge ketas, aga sel juhul tuleb kettale raskendus külge panna, et see vee alla vajuks. Ketas lastakse rahulikult vertikaalsihis vette ning lastakse selle piirini, kus see ära kaob. Seejärel vaadatakse nõõril olevaid märkmeid ning nii saab ligikaudu märkida hägususe, täpsema tulemuse saamiseks tuleb see punkt ära märkida ja see mõõdulindiga ära mõõta, nii saame teada vee läbipaistvuse ehk Secchi sügavuse. Teine viis vee hägususe mõõtmiseks on hägususe anduri (vt Joonis 6), Vernieri andmekoguja (vt Joonis 2), spetsiaalse topsi ja destilleeritud vee abil. Kõige esimene asi, mida peab tegema enne seadmega mõõtma asumist on kalibreerimine, et mõõtevahend näitaks õigeid tulemusi. Andur ühendatakse Vernieri andmekogujaga, mõõtmiseks peab spetsiaalset topsi veekogu veega loputama paar korda ning alles siis täitma topsil oleva jooneni. Vett peab loksutama ning siis saab selle topsiga andurisse asetama nii, et spetsiaalse topsi korgil olev nool oleks vastamisi anduril oleva märkega. Seade peab olema tasasel pinnal, muidu see ei näita õigeid tulemusi. Vernieri anduril on hägususe ühikuks NTU, see on valitud Ameerika Ühendriikide Keskkonnakaitse Agentuuri poolt standardiseeritud mõõtmisühikuks, mille tähendus NTU on *Nephelometer Turbidity Unit*. (GLOBE, 1998) (coppershop, 2019)

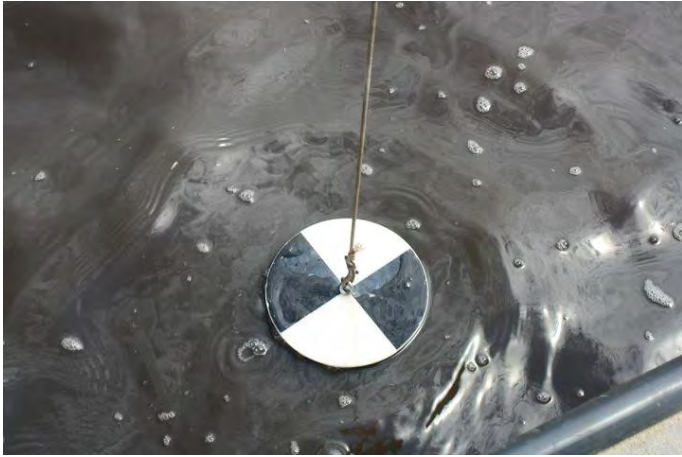
Joonis 7. Secchi ketas (U.S. Army Corps of Engineers, 2011)

Selleks, et vee läbipaistvust mõõta on kaks võimalust. Esiteks me võime seda mõõta Secchi ketta (vt Joonis 7) abil, aga sellega ei saa mõõta kaldal, mõõtmiseks on vaja kas purret või paati. Selle mõõtmisviisi jaoks on vaja Secchi ketast, mõõdulinti ja midagi, millega teha märkmeid

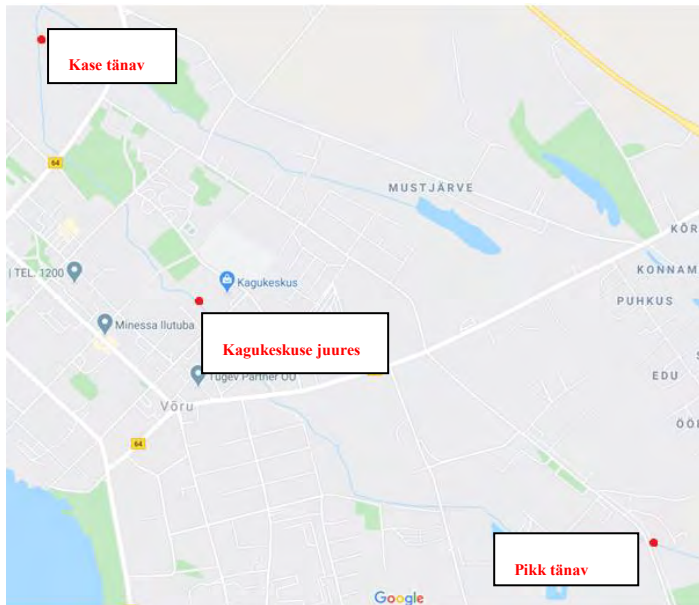
Joonis 9. Mõõtmiskohad Koreli ojal, aluskaart Google Maps'ist (Maps, 2020)

Uurimistöö meetod on kvantitatiivne – mõõtmine ning seejärel tulemuste analüüs. Mõõtmisi tegi autor Koreli ojal kokku viis korda oktoobrist kuni veebruarini, igal kuul ühe korra kolmes valitud punktil (vt Joonis 9), milleks olid:

- Kase tänaval ehk peale linna;
- Kagukeskuse juures (vt Joonis 10) ehk linnas;
- Pikk tänav ehk enne linna olevas kohas .

Punktid valis autor selle järgi, et tulemused tuleksid võimalikult erinevad ning näha kas enne, pärast ja linna sees tehtud mõõtmised erinevad üksteisest, samuti pidi autor arvestama oma võimalustega nendesse punktidesse jõudmisega. Esimeste mõõtmiste tegemiseks sõidutas töö juhendaja autorit punktist punkti mõõtmisi tegema, teise mõõtmise ajal sai transpordi näol autor abi oma isalt ning alates kolmandast mõõtmisest, sai autor juhiloa kätte ja oli võimeline ise punktide vahel liikuma. Autor koostas ka tabeli (vt Lisa 1), kuhu on peale märgitud kõik arvestuse alla käivad tulemused.

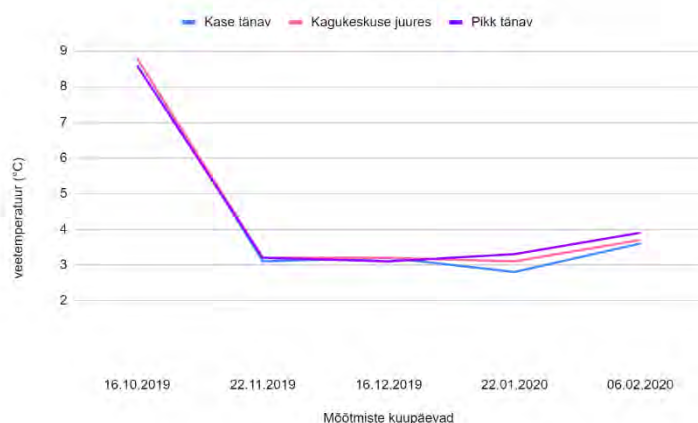
Joonis 11. Kõigi kolme mõõtmiskoha vee temperatuur

Joonisel (vt Joonis 11) ja joonisel (vt Joonis 12) on näha, et vee- ja õhutamperatuur on teinud erinevates punktides samadel kuupäevadel miinimumkõikumisi, see võib tuleneda kellaaja muutusest või mõõtmiskoha asukohast. Kõige kõrgem vee temperatuur oli oktoobris, milleks oli ~ 9 °C. Ülejäänud kuudel püsis temperatuur ~ 3– 4 °C juures. Kõige kõrgem õhutamperatuur oli samuti oktoobris, mis varieerus kolme punkti vahel 19,6°C– 15,5°C. Mõõtmised näitavad, et talvel tehtud mõõtmiste ajal ei küündinud õhutamperatuuri näidud alla 0 °C peale novembri mõõtmiste, kus kõige madalam temperatuur mõõdeti Kagukeskuse juures, milleks oli -2,3°C.

ei olnud oktoobris nii hea kui teistel kuudel ning lahustunud hapnikku vees oli ainult 3,9 mg/l. Vee temperatuuri näitav joonis (vt Joonis 11) näitab, et veebruarikuu mõõtmiste aja oli vee temperatuur soojem kui kolmel eelneval kuul, kuid temperatuur ei olnud liiga kõrge, et vähendada vee võimet siduda hapnikku, millest on tingitud ka kõrge lahustunud hapniku sisaldus vees, milleks on 9,8 mg/l. Novembri, detsembri ja jaanuari lahustunud hapniku sisaldusel pole väga suurt kõikumist, hapnikusisaldus jääb 9 mg/l kanti.

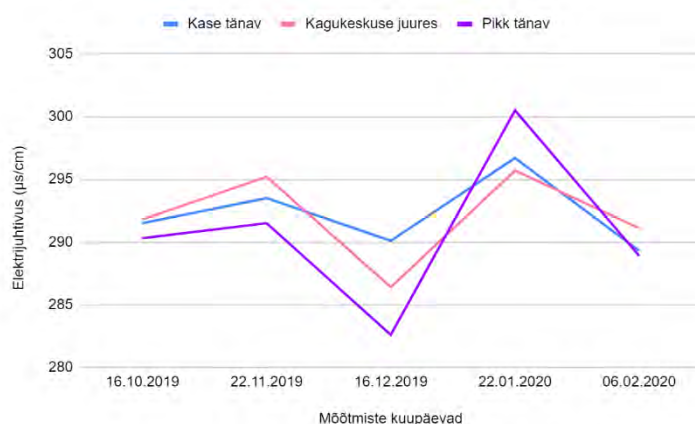
Joonis 15. Kõigi kolme mõõtmiskoha elektri juhtivus

Joonisel (vt Joonis 15), kus on ära märgitud kõik elektri juhtivuse mõõtmiste tulemused on näha, et Pikal tänaval, Kagukeskuses juures ja Kase tänaval on elektri juhtivuse kõikumine olnud madal. Suurim kõikumine toimus Pikal tänaval novembri ja detsembri vahel, milleks oli 17,9 $\mu\text{s/cm}$ ning kõige suurem elektri juhtivus oli jaanuaris. Kagukeskuse juurest võetud mõõtude suurim kõikumine toimus detsembri ja jaanuari vahel, milleks oli 9,3 $\mu\text{s/cm}$ ning kõige suurem elektri juhtivus oli jaanuaris. Suurim kõikumine Kase tänaval toimus jaanuari ja veebruari vahel, milleks oli 7,4 $\mu\text{s/cm}$ ning kõige suurem elektri juhtivus oli jaanuaris. Elektri juhtivus näitab, kui palju soolasid on vees lahustunud, seda võib põhjustada ka põllumajanduse, tööstuste ning kanalisatsioonide lekked. Arvatavasti on seda mõjutanud madala veetasemega Koreli oja kus vesi on pinnast ja pori üles keeranud ning seejärel on veega segunenud igasugused mineraalid
